Länge:	118 m
Breite:	15,8 m
Verdrängung:	4725 ts
Werft:	Kawasaki Heavy Industries Co. in Kobe, Japan
Stapellauf:	25.07.1941
Fertigstellung:	29.04.1942
Geschwindigkeit:	19 kn
Antrieb:	8000 PS (4 Diesel auf 2 Propellerwellen) 2 Ruderanlagen
Bewaffnung:	Schweres Flakgeschütz: Vierlingsflak (2 x 2) 12,7 cm Leichte Flak: Vierlingsflak (2 x 2) 25 mm außerdem verfügte sie über Wasserbomben zur U-Boot-Abwehr
Besatzung:	545
Gesunken:	24.09.1944

Historisches

Übersicht

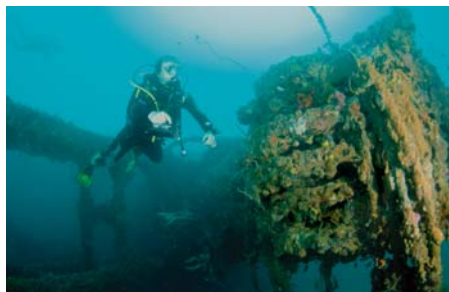
2 Am Ende des Kranauslegers sieht man die Umlenkrollen für die Stahlseile

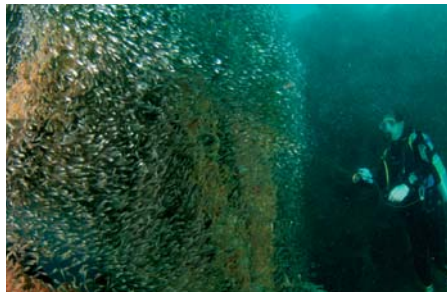
3 Der heute waagrecht liegende Gittermast des großen Schiffskrans

Das Wrack liegt auf der Backbordseite. Der riesige Ladekran am Heck ist immer noch komplett vorhanden. Er ist wunderbar bewachsen und dient Schwärmen von Glasfischen als Versteck.

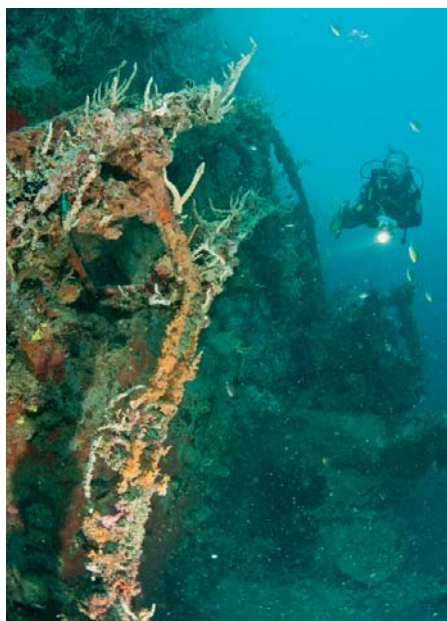
4 Im vorderen Bereich des Wracks befinden sich ringförmige Schienen

In Richtung Bug findet man weitere Aufbauten und einen zweiten, etwas kleineren Gittermast. Vor den Aufbauten und hinter diesem Mast sind merkwürdige runde Schienenkonstruktionen auf das Deck montiert (siehe Grafik). Auf alten Fotos der *Akitsushima* kann man erkennen, dass hier sehr schwere Flugabwehrgeschütze gestanden haben. Diese Drehgestelle sind wirklich gewaltig, sie nehmen fast die gesamte Schiffsbreite ein.

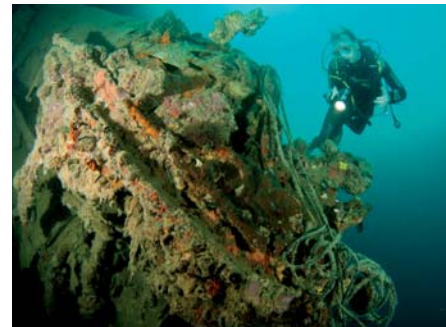
5 Basis der ehemaligen Flugabwehrkanone

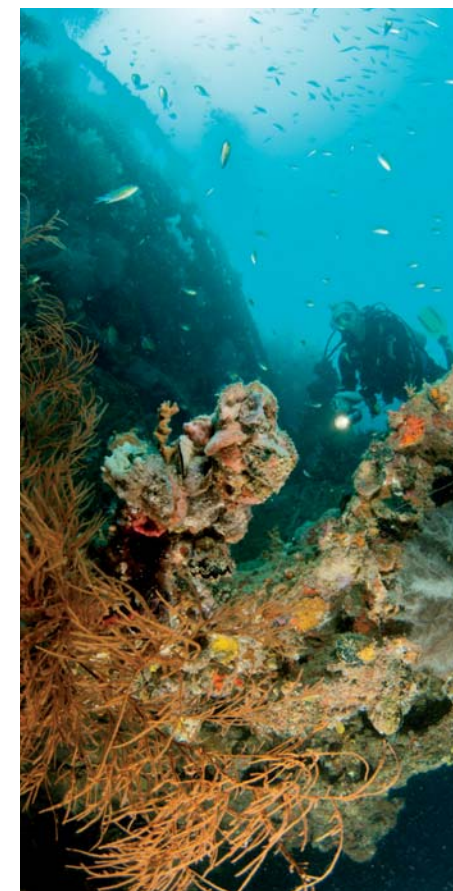
6 Die Vorrichtung in der Mitte des Drehkranses mit prächtigem Bewuchs
